**Weltkulturerbe Zeche Zollverein in Essen,  
frühere Kohlenwäsche, heute: Ruhrmuseum  
Architekten Schupp / Kremmer**

## **Weltkulturerbe Zeche Zollverein in Essen, Bandbrücken – denkmalpflegerischer Erhalt mit sichtbar lokaler Instandsetzungflächen**

# Kokerei Hansa, Industriedenkmal

## Verschiedene Gebäude – denkmalpflegerischer Erhalt mit sichtbar lokaler Instandsetzungsflächen

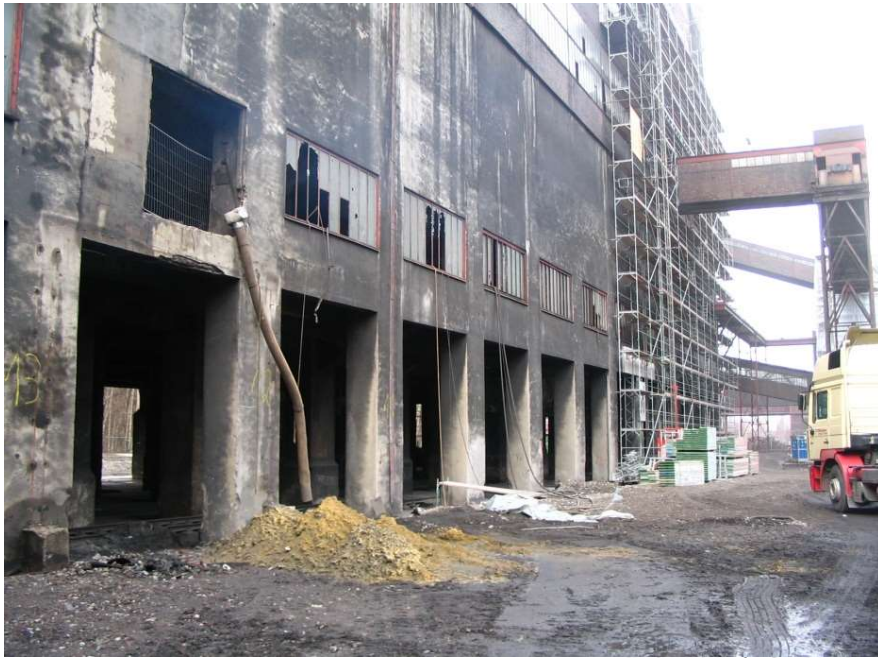
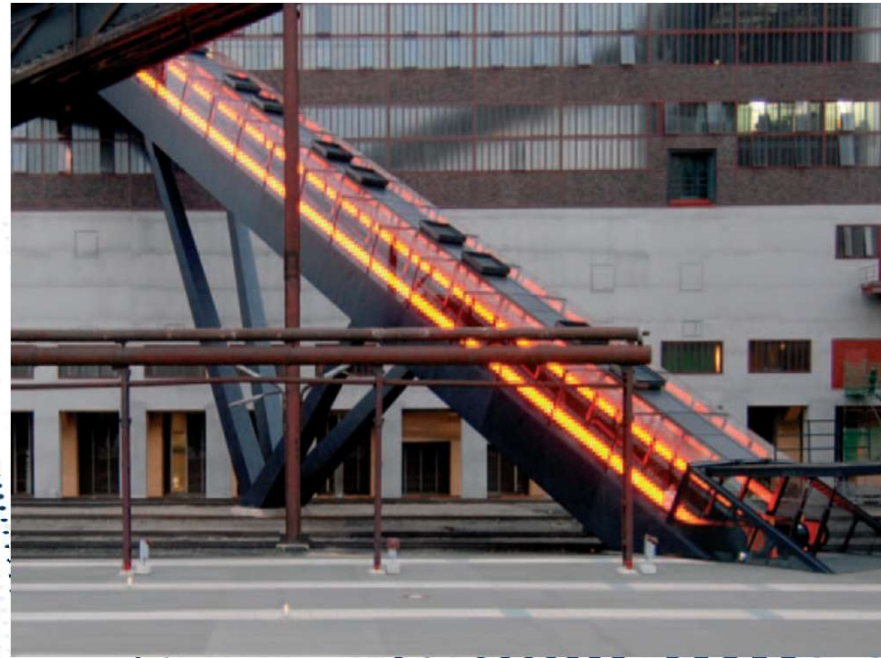
**Umsetzung des Prinzips 8, bei Erhalt des chloridverseuchten Betons  
bei zukünftiger hochwertiger Museumsnutzung**  
Flächige statisch relevante Instandsetzung bei größtmöglicher Substanzerhaltung  
mit Sichtbetonanforderung

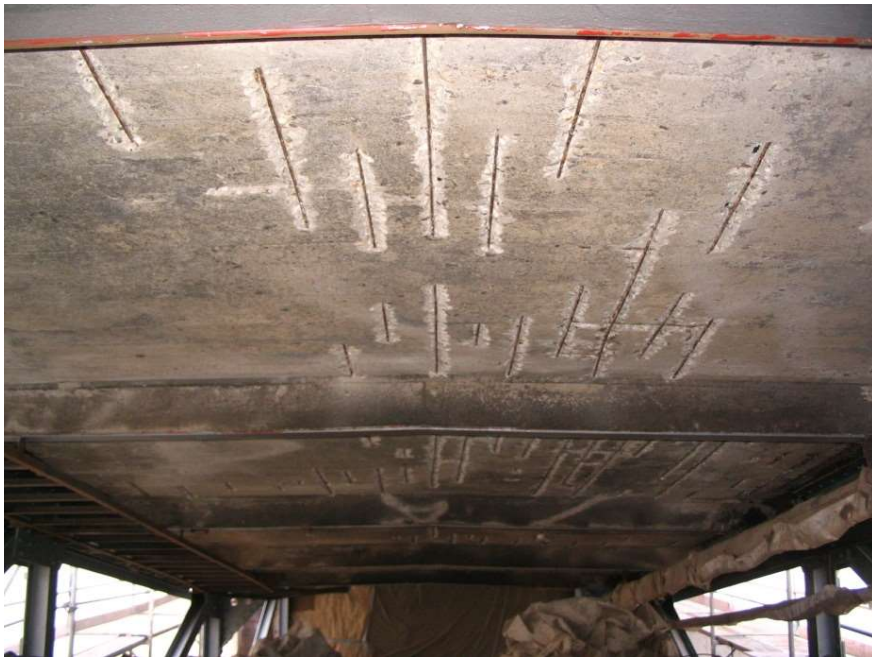
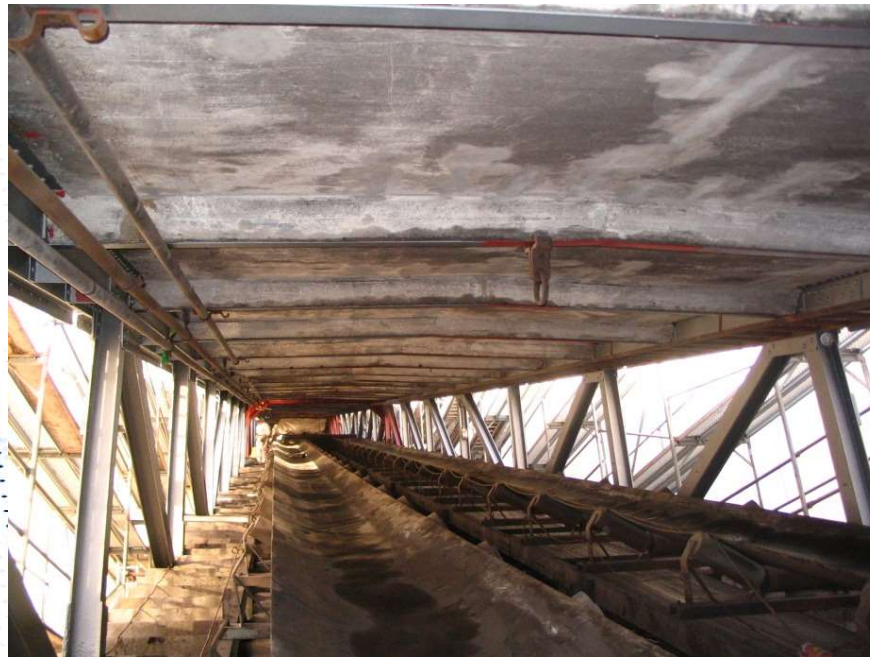
Selektive Instandsetzung und Schutz vor Durchfeuchtung bei karbonatisiertem Beton
